安全にご使用
いただくために

坂道の下りカーブ路走行中、車両が曲がり切れず横転

LZB07-0941

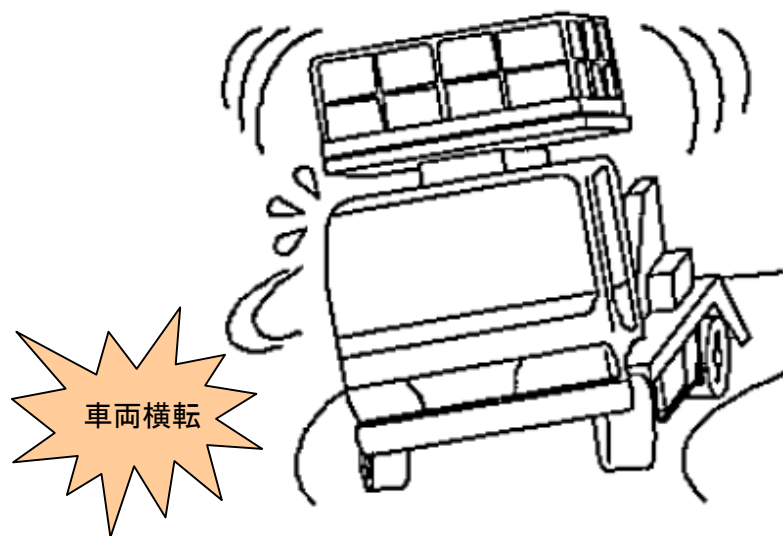
坂道の下りカーブ路走行中に車両が曲がり切れず横転した。

カーブ路走行中の車両走行スピード出し過ぎのため。

- ①高所作業車をはじめ特装車両は平ボディトラックに比べ重心高が高いため、カーブ路走行中の車両走行スピード出し過ぎの場合は横転の恐れがあるので注意して下さい。
- ②長い下り坂や、雨天時の走行は制動距離が特に長くなりますので十分注意して下さい。
