安全にご使用
いただくために

作業中、バケット部に道路走行車両が衝突

LZB07-0944

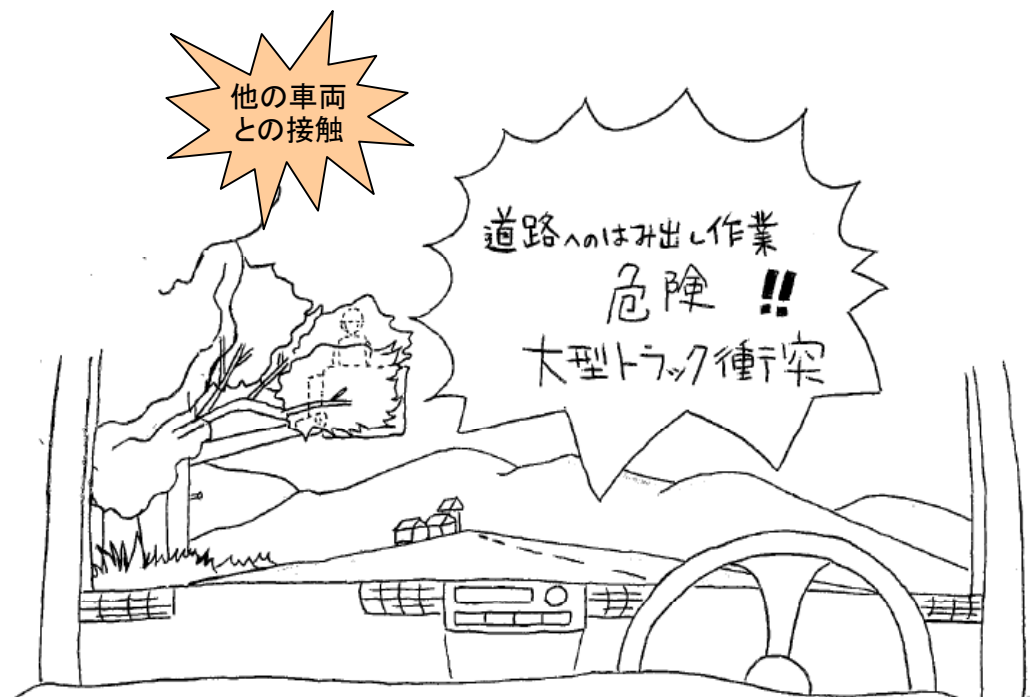
道路脇の空き地に駐車し、ブームを伸ばして作業中に道路走行車両とバケット部が衝突し操作者が投げ出された。

- ① 操作者（作業指揮者）の安全確認不足。
- ② 車両駐車位置が道路脇の空き地であったために工事車両の存在が認識されず、バケット部が樹木に隠れ道路側にはみ出していることが道路走行車両からは見えなかった。

- ① 作業計画をたて、必要によって道路管理者に道路使用許可を受けて下さい。
- ② 操作者（作業指揮者）、交通整理員の連携で安全確認を行って下さい。
