安全にご使用
いただくために

ブーム伸長量大きい状態で旋回操作時、はさまれ

LZB07-0977

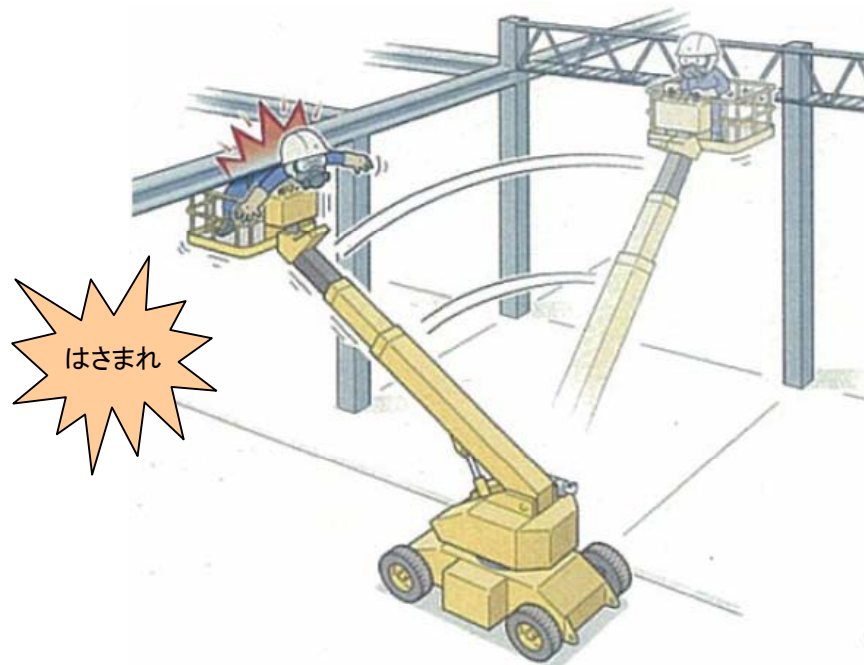
ブーム式高所作業車で工場構内の塗装作業終了後、ブーム「縮」操作しながら旋回操作したが旋回速度が速く、移動方向にあったパイプラックに衝突し作業床との間にはさまれ。

移動方向や周囲の状況を見なかったことと、ブーム伸長量が大きく旋回スピードが速かったため。

- ①移動方向を確認しながら操作する。
- ②ブーム旋回操作はブームを適度に縮めてから行う。
- ③レバー操作は状況に応じてゆっくり行う。
