安全にご使用
いただくために

ジャッキ操作部と壁との間にはさまれ

LZB07-1061

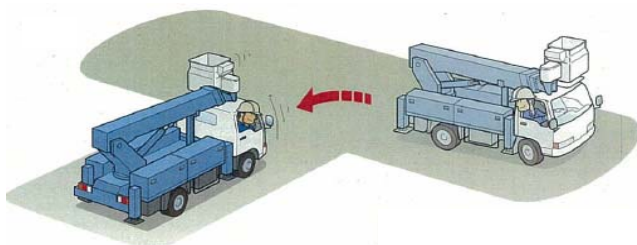
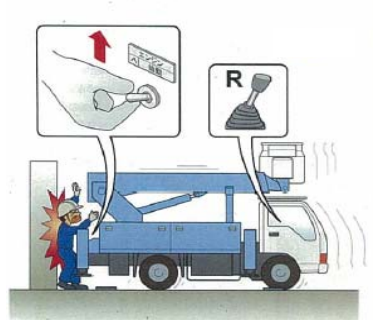
ジャッキ操作部と壁との間にはさまれ

高所作業車をバックで作業位置に駐車しエンジンを止めた後、ジャッキ操作部からエンジンを再始動させたところ、変速レバーがバックに入っていたため、高所作業車が後方に発進。操作していた作業者が高所作業車と壁の間にはさまれた。

- ① 変速レバーをバックに入れたまま運転席から離れてしまった。
- ② パーキングブレーキを確実に掛けていなかった。
- ③ 輪止めをしていなかった。

- ① 運転席から離れる時は変速レバーがニュートラル（オートマチック車はPレンジ）に入っていることを確認する。
- ② 車両を駐車する時はパーキングブレーキを確実に掛けて輪止めをする。
