安全にご使用
いただくために

駐車場から後進で出発時、同時に後進していた車両に衝突

LZB07-1064

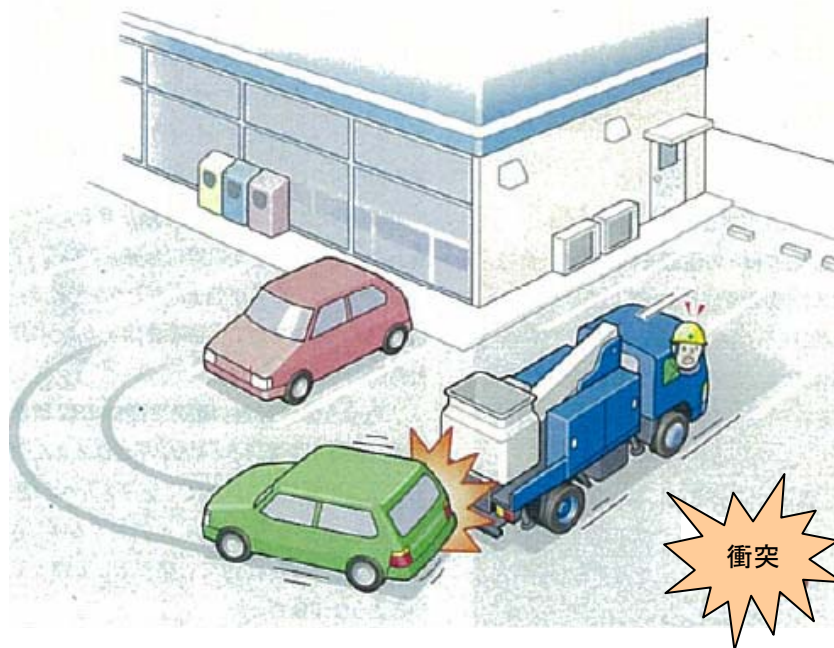
駐車場から後進で出発しようとして、後方確認後に車両に乗り込み出発したが、ほぼ同時に出発しようとしていた別の車両に衝突。

- ①進路の確認が不十分だった。
- ②出発する時の事を考えずに前進で駐車位置に停めた。

- ①「小刻みに確認しながら移動する」「誘導者を配置する」など、進路の確認を充分に行う。
- ②出発する時のことを考え、駐車する位置や駐車の方法を決める。
