安全にご使用
いただくために

坂道でジャッキ格納操作したところ坂下方向に車両が逸走

LZB07-0859

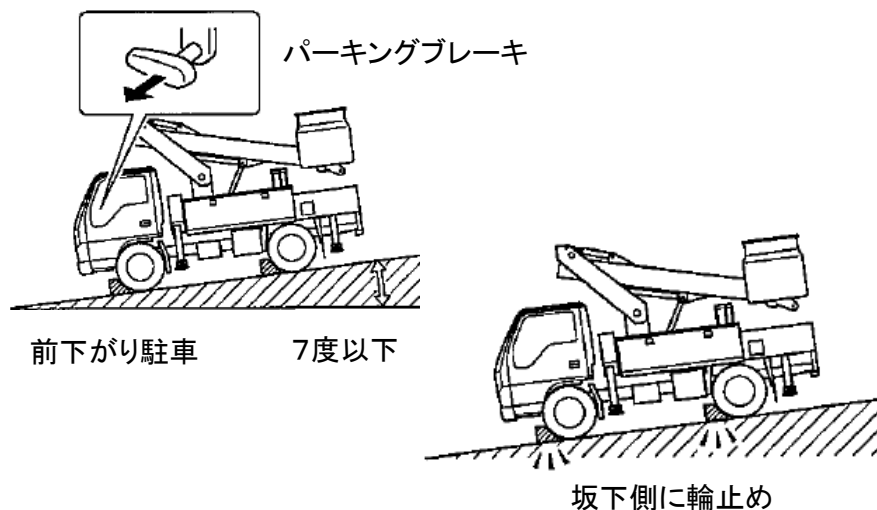
坂道での高所作業終了後ブームを格納し、ジャッキを格納方向に操作したところ車両が坂下方向に逸走。

- ①ジャッキ格納操作の際、後ジャッキより先に前ジャッキを格納したために前輪が先に接地し、後ジャッキの路面摩擦力だけでは車両を保持できなくなった。
- ②坂下方向への逸走を防止するための効果的な輪止めがされていなかった。

- ①ジャッキ格納操作は車両のパーキングブレーキが効いている後輪から接地させるため後ジャッキから格納操作し、左右のジャッキを同時に縮め車両が大きく傾かない様にして下さい。
- ②すべてのタイヤの坂下側に輪止めを密着させて下さい。
- ③車両をセット可能な最大路面傾斜角度は車両前下がり方向7度以下です。
