安全にご使用
いただくために

屋内小型自走式高所作業車が作業場の段差走行で転倒

LZB07-0972

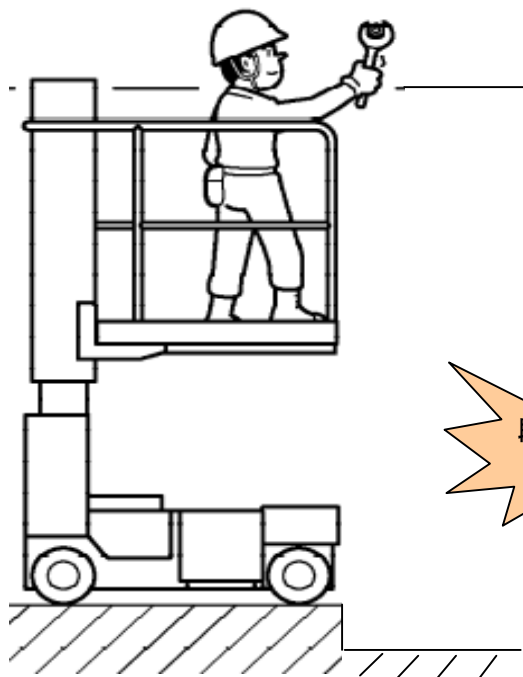
屋内小型自走式高所作業車で作業中、作業場床面の段差を走行し転倒。

作業床を上昇させた作業姿勢で段差が30mm以上ある路面を走行したため。

- ① 30mm以上ある段差では連続した高所作業ができません。また傾斜地、凹凸地盤及び軟弱地では使用しないで下さい
- ② 水平で堅固な地盤で使用して下さい。
