安全にご使用
いただくために

引越リフト車のキャリアに乗っていた作業者がバランスを崩して墜落

LZB07-0981

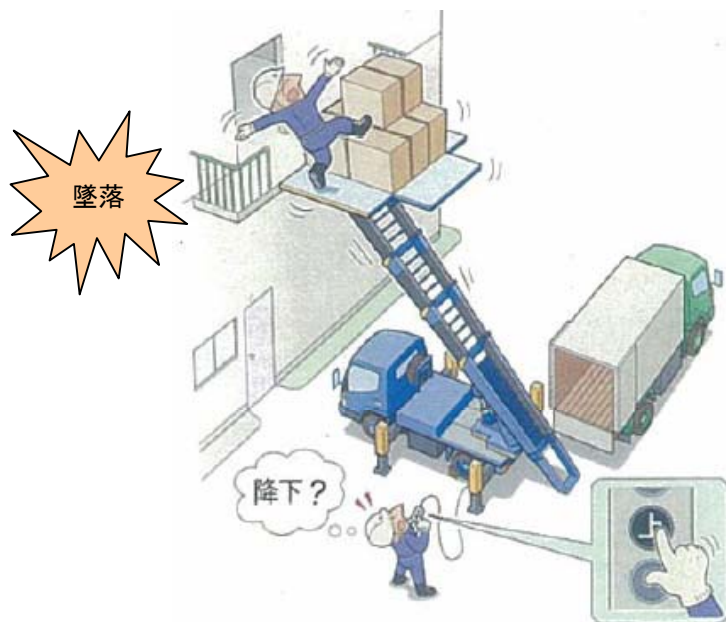
引越リフト車で2階倉庫から荷物を下ろす際に、あおりを開いていたため荷崩れを防ごうとキャリアに乗っていた作業者が、地上操作者の上下動の誤操作によりバランスを崩して墜落。

- ① キャリアに人を乗せて昇降させた。
- ② 引越リフト車の取り扱い方法や安全作業についての知識不足。

- ① 荷崩れ防止はロープ等で確実に固定し、キャリアに人を乗り込ませない。
- ② 引越リフト車の操作には特別な資格は必要としないこともあり、取り扱いが安易になりがちなので、作業員への安全教育を徹底。
