安全にご使用
いただくために

照明灯取付作業中の高所作業車に前方不注意のトラックが衝突

LZB07-1002

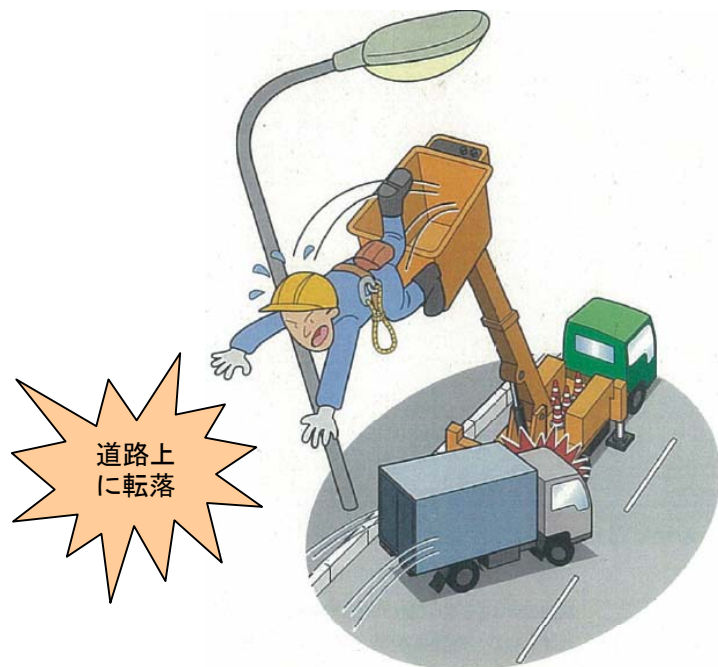
照明灯の取り付け作業を行っていた高所作業車に、前方不注意のトラックが衝突。作業床の操作者が衝撃で道路上に転落した。

- ①高所作業車の操作者が安全帯を使用していなかった。
- ②道路走行車両に対する誘導が行われていなかった。
- ③トラック運転者が前方不注意で、作業中の高所作業車を見落とした。

- ①安全帯を使用する。
- ②安全教育を実施し、安全作業手順の遵守について周知徹底する。
- ③道路上で作業を行う場合はカラーコーン等の標識を設置し、通行する車両や人に対する事故防止の措置を講じる。
