アイチメンテナンスニュース

SH081・SH082型高所作業車の カバー内に堆積したゴミの除去

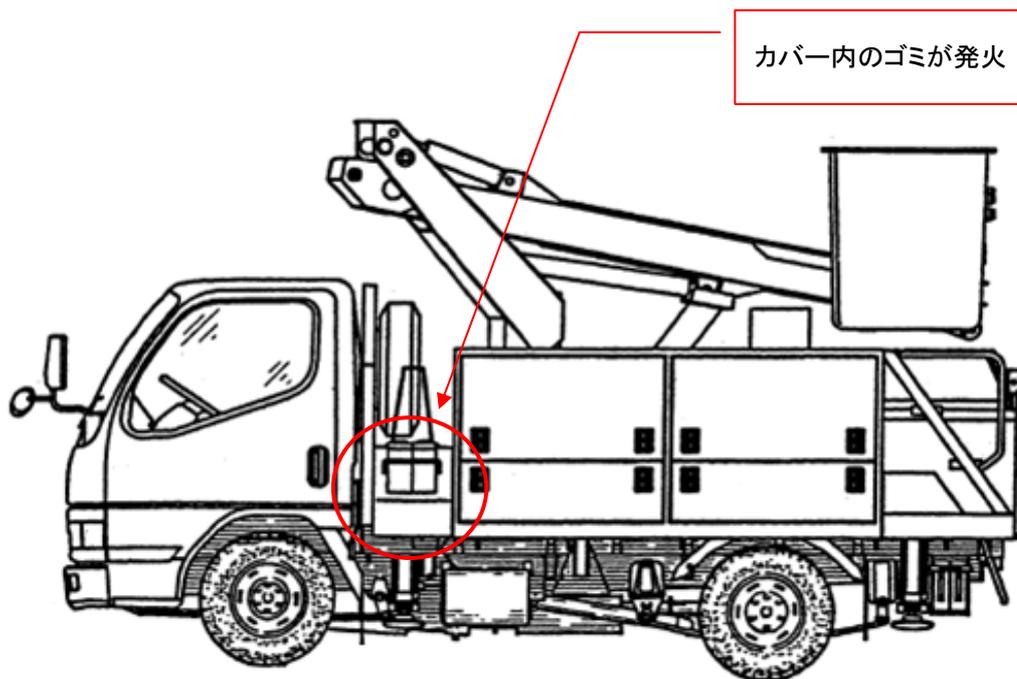
日頃はアイチ商品をご愛用いただきありがとうございます。
SH081、SH082型高所作業車におきまして、車両カバー内に堆積したゴミがエンジンからの熱により発火する事故事例がありました。

つきましては、修理・点検時などにゴミの堆積が確認できる場合は速やかに除去していただくようお願い申し上げます。

1. 対象機種 SH081、SH082
2. 実施内容 特定自主検査、月例点検時に油圧バルブ等の確認でカバーをはずした際、カバー内に堆積しているゴミを積極的に取り除く。
